## **Informe Técnico**

# **COMPLEJO HIDROELECTRICO**

# **ESTADO DE SITUACIÓN ACTUALIZADO**

## **PRESA LATERAL N°3**

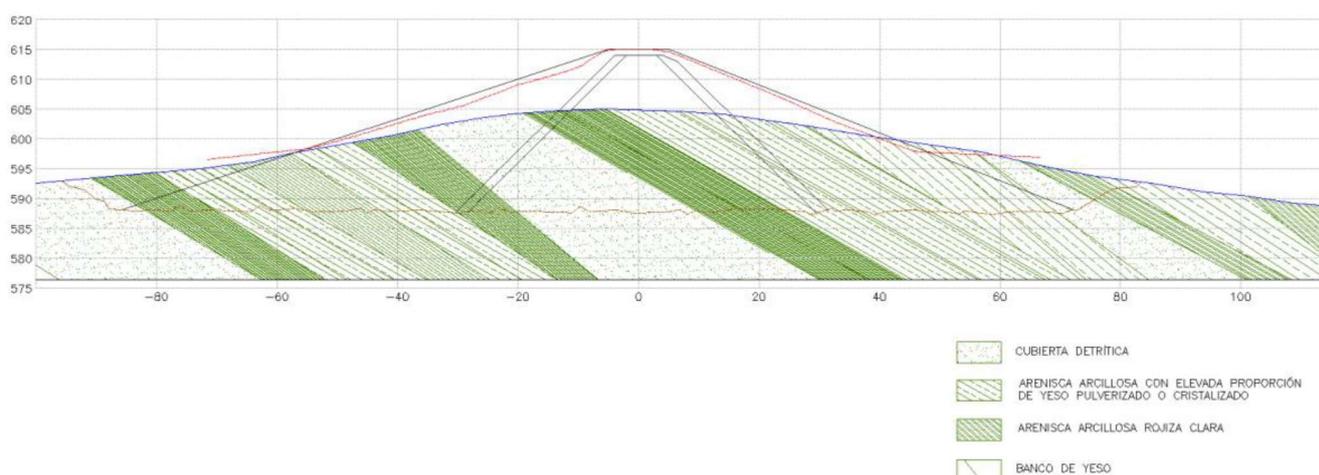
*Superposición del perfil geológico (antes de la construcción, en azul) con la sección tipo de la presa y la sección de acuerdo a relevamientos, en rojo. Fuente: HTUC*

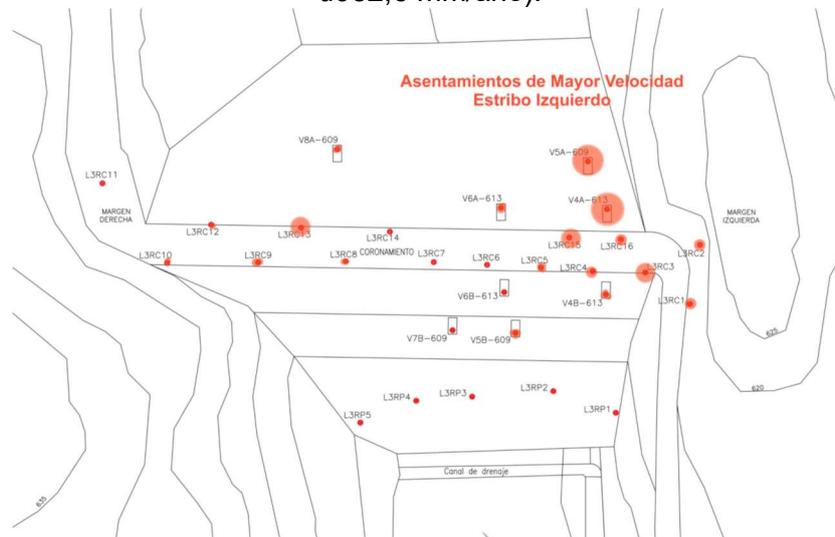
La máxima velocidad de asentamiento se manifiesta en la viga V5A-609, seguida por la viga V4A-613 (ambas en el espaldón agua arriba). La viga V4A-613 presenta los asentamientos totales máximos 168 mm al 06/12/22.

A continuación, se muestra un esquema en planta de la presa, en donde se representan las velocidades de los asentamientos que se miden a través de los puntos y vigas de nivelación que se han instalado, lo que permite apreciar que las zonas más afectadas corresponden a los estribos de la presa.

*Velocidades de asentamiento como resultan de la campana de diciembre de 2022 comparada con la campaña anterior septiembre 2022 (valores máximos anualizados de 52,6 mm/año).*

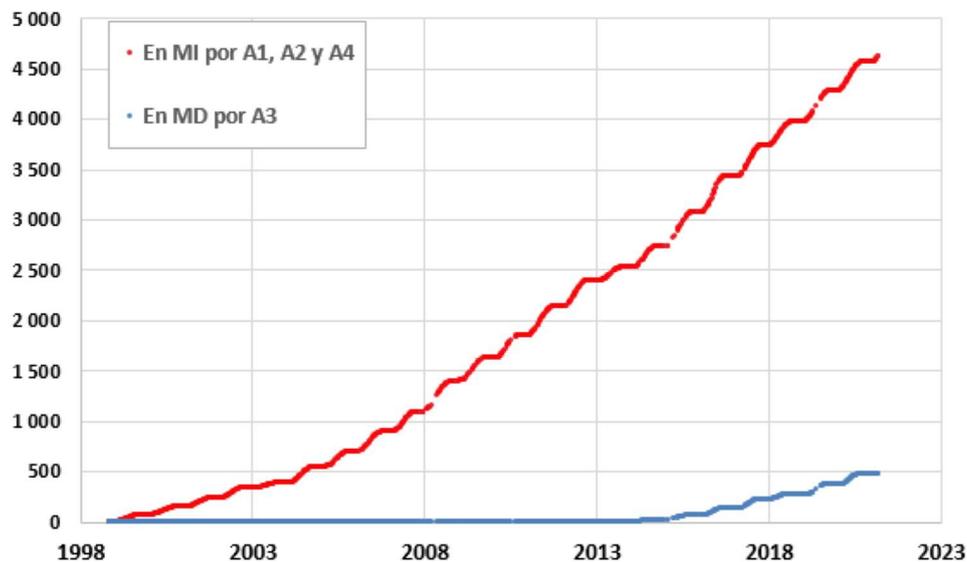
Con la hipótesis de que los asentamientos en margen derecha, son consecuencia de la circulación A3 y que los asentamientos en margen izquierda son consecuencia de las circulaciones A1, A2 y A4, se estima un volumen de agua transitado por las distintas alimentaciones y un volumen de yeso disuelto que aparentemente superaría las 4500 toneladas.

*Volumen de yeso disueltos en MI y MD, extraído del documento Informe Anual de Auscultación (período Abril 2020 – Marzo 2021 Volumen I Ing. Paolantonio – Fabre. Fuente: HTUC)*

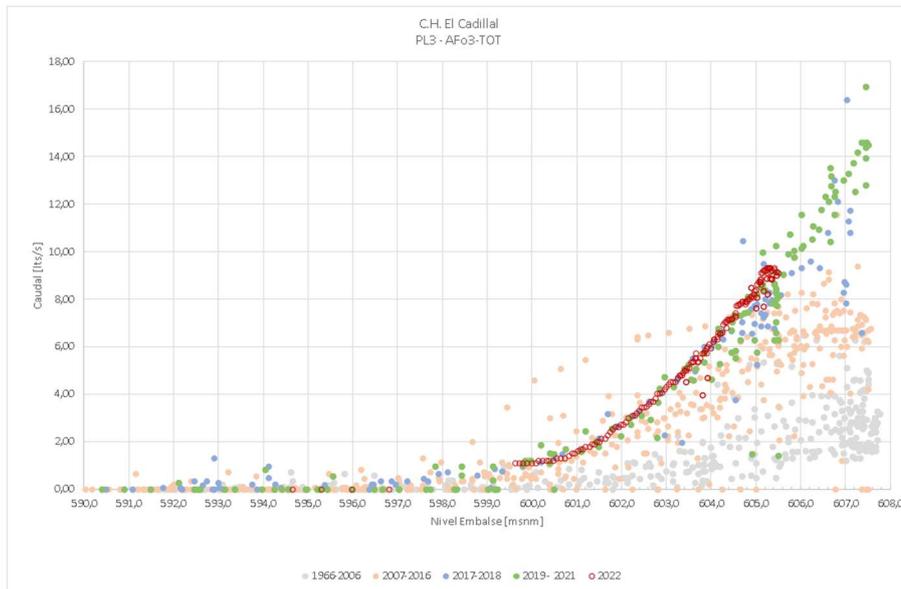
*Aforador totalizador. Caudales vs. niveles embalse entre 1998 y 12/2022. En rojo las últimas lecturas. Fuente elaboración propia (M.Rearte)*

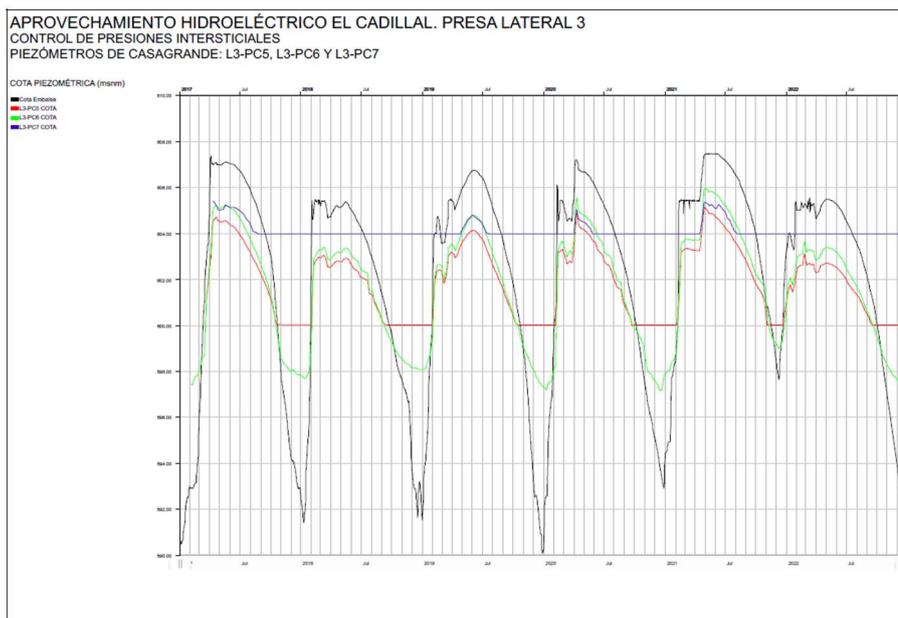
En relación al comportamiento de los piezómetros – todos instalados en la fundación de la presa -y freatímetro ubicado al pie de presa, no se observan en ellos cambios significativos en los últimos periodos analizados. Sin embargo, los niveles piezométricos agua abajo del núcleo prácticamente acompañan el nivel del embalse con muy poca pérdida de carga, lo que indica la alta permeabilidad de la fundación.

*Piezómetros ubicados en el coronamiento presa Lateral N°3. Fuente: HTUC.*

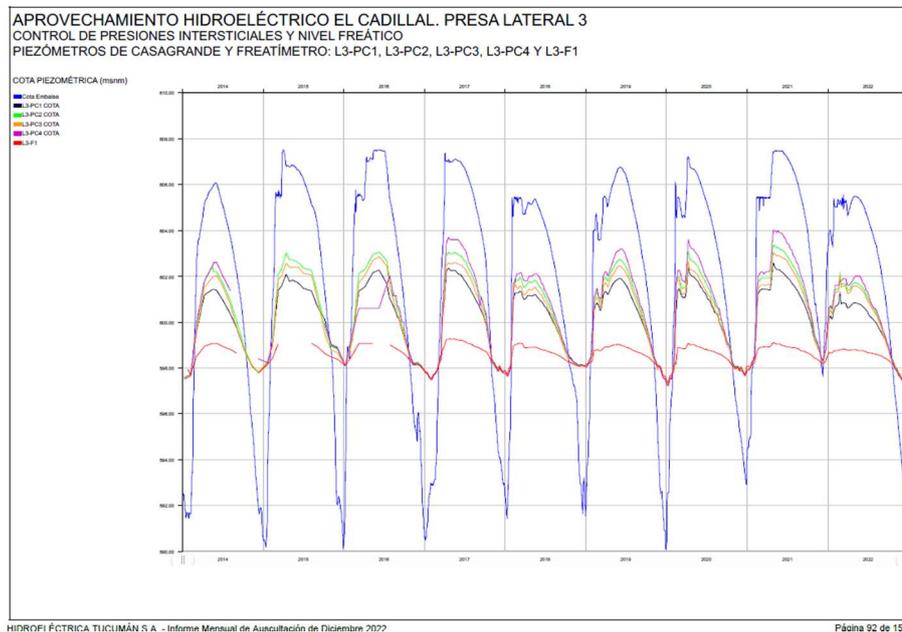
*Piezómetros ubicados en el espaldón agua abajo y freatómetro a pie de presa.*  
Fuente: HTUC.

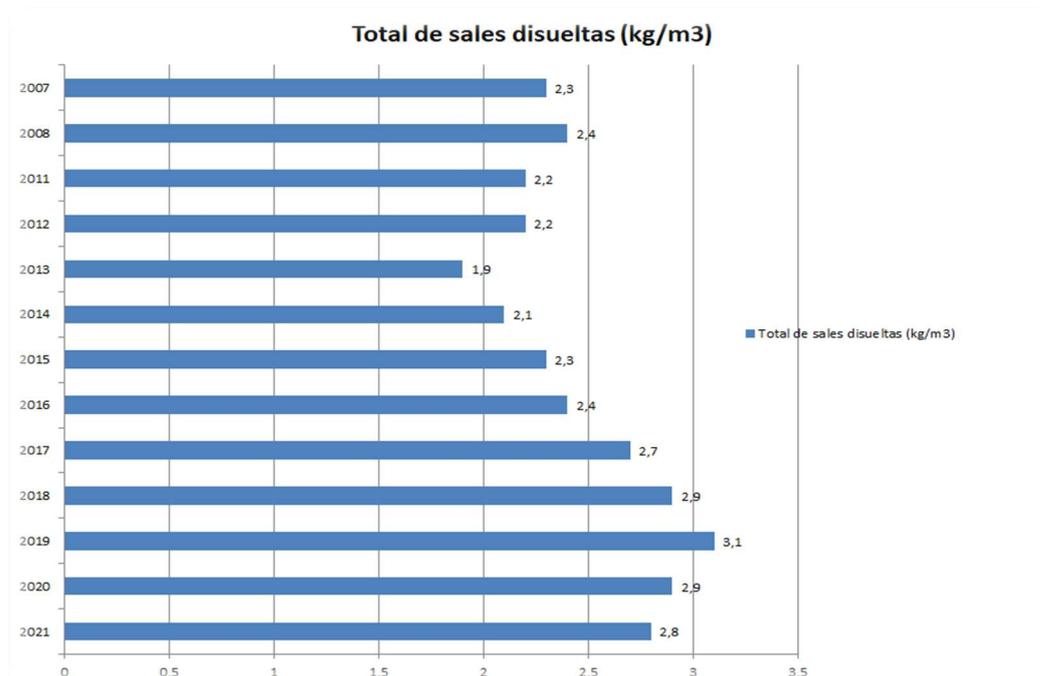
*Evolución de sales disueltas AFO3-TOT. Fuente: HTUC.*
